UTILIZACIÓN DE PAVIMENTOS TÁCTILES EN LA CIUDAD: ELEMENTOS Y CONSIDERACIONES PARA UNA SEÑALIZACIÓN UNIVERSAL

Fernando Alonso López

ACCEPLAN (IUUEE, Universidad Autónoma de Barcelona)

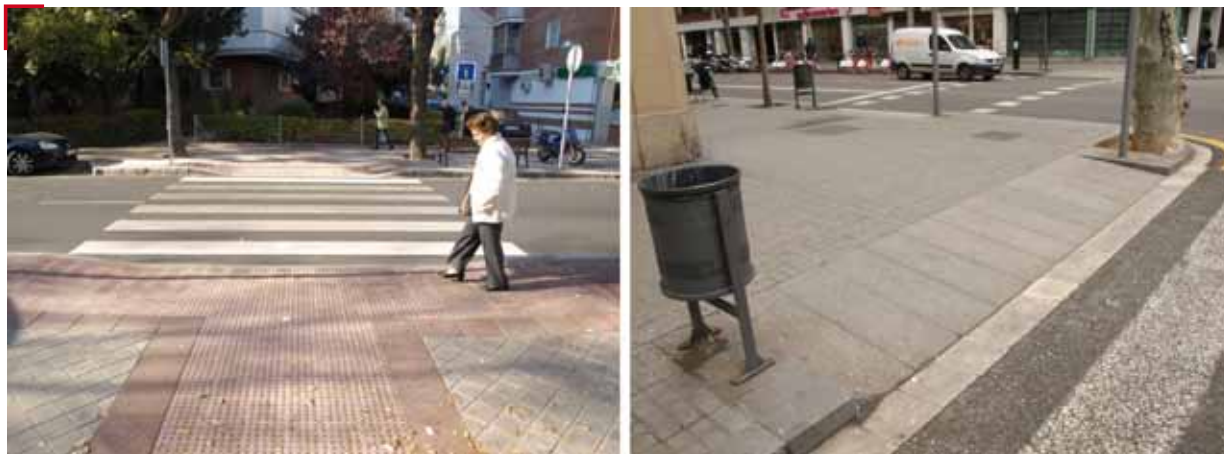
Fig.3a y 3b: los modelos característicos de vado de Madrid y Barcelona marcan dos formas muy distintas de abordar las soluciones de accesibilidad necesarias en un cruce.

Podemos señalar a Madrid y Barcelona como ciudades representativas de las tipologías más diversas a que ha dado lugar la aplicación normativa y la experiencia no sólo en cuanto al diseño del vado, sino en cuanto al tipo de señalización táctil. Si bien la primera hace más énfasis en la pavimentación completa del vado y su franja señalizadora mediante baldosas de botones y un fuerte contraste de color, la segunda, se apoya más en la previsibilidad de la situación y conformación del vado, con franja de guiado, límites laterales protegidos y el uso de texturas finas de identificación (Fig. 3a y 3b).

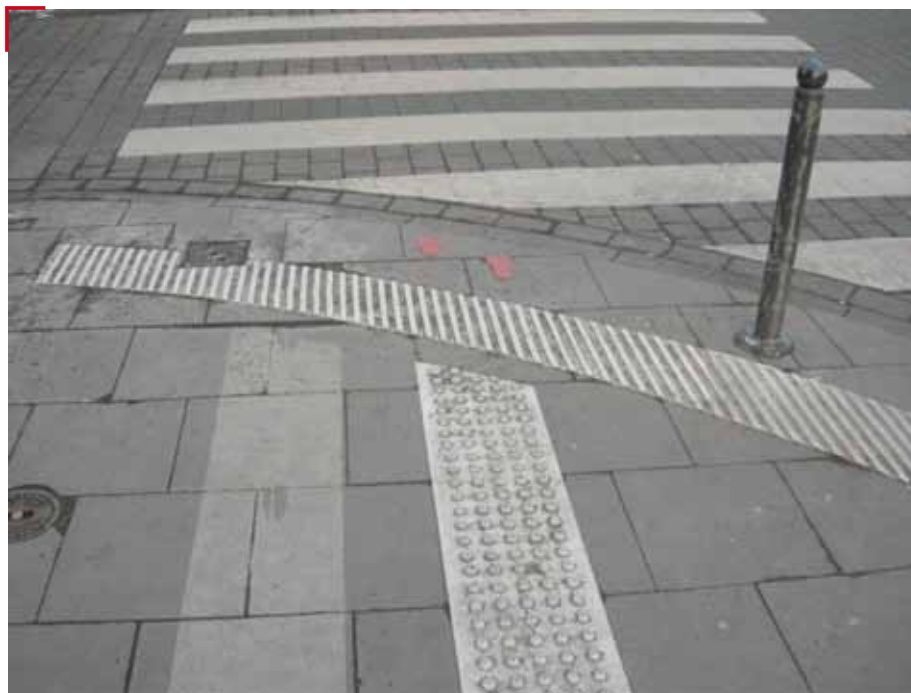
Fig.4: La falta de estandarización en el uso de la señalización táctil genera diferentes códigos en países, regiones y ciudades. En la foto, sistema de señalización de paso de peatones en Colonia, Alemania.

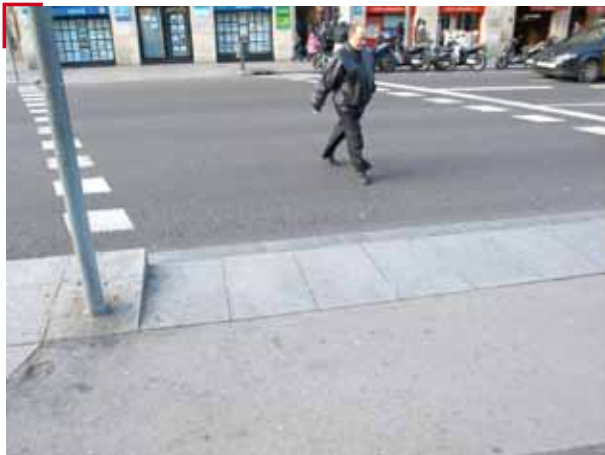
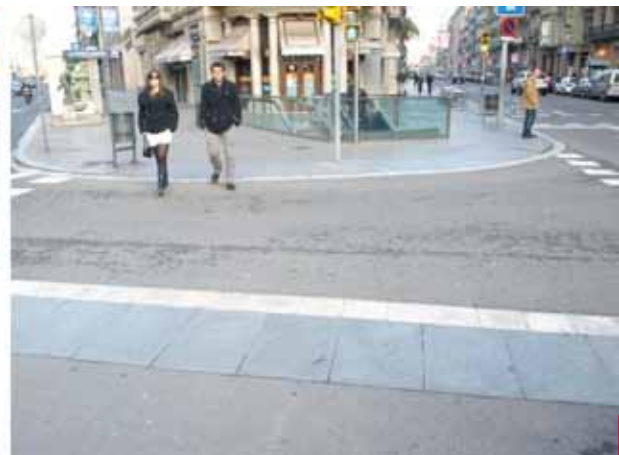
Fig. 5a y 5b: los pasos peatonales con escasa pendiente y sin señalización táctil pueden ser peligrosos para personas con discapacidad visual por su incapacidad para detectar el comienzo de la calzada.

1996) han confirmado que para las personas con discapacidad visual hay un elevado riesgo de invadir inadvertidamente la calzada cuando los vados de escasa pendiente no están señalizados; en concreto, en un 35% de casos las personas ciegas usuarias de bastón blanco que se aproximaban por primera vez a vados sin señalización y sin escalón eran incapaces de detectar que estaban invadiendo la calzada. BARLOW & BETZEN (1994).

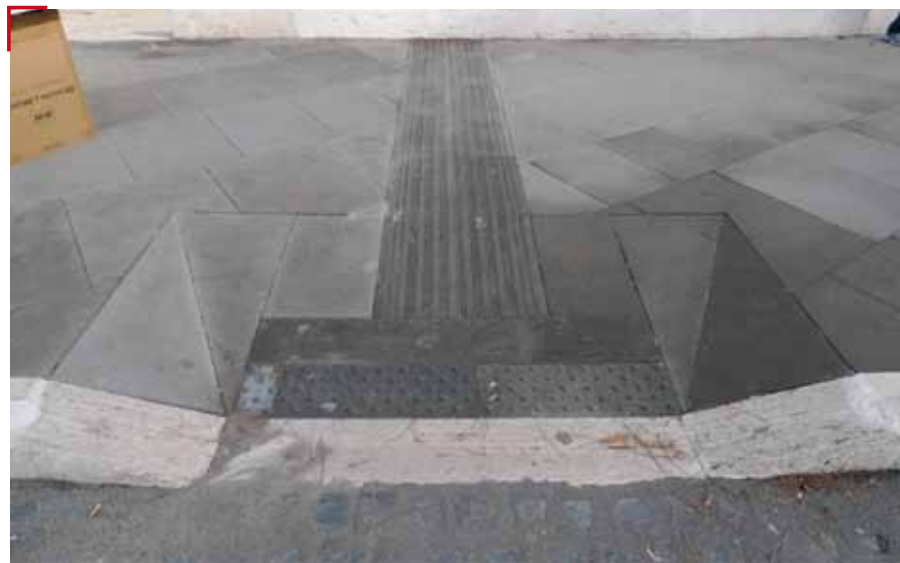
Fig.7: Investigaciones recientes señalan la importancia de separar la señalización de guía y la de advertencia para facilitar la detección de ésta última, como en este vado en Roma.

ROSBURG (2008) recomienda dejar una distancia de entre 60 y 90 cm entre la superficie de guiado y la de advertencia. Stahl et al (2004) recomiendan ampliar la superficie de botones al final de la zona de guiado desde 35 a 70 cm. o incluso 100 cm si se trata de señalar un paso de peatones elevado sobre la calzada. La norma Noruega recomienda ampliar la profundidad de la banda de advertencia en vados desde 80 cm a 120 cm cuando en ella termina una franja de encaminamiento realizada con pavimento de acanaladura. Otros países plantean que la franja de encaminamiento no termine contra la superficie de botones, sino que deje un espacio sin señalización para advertir más fácilmente el cambio.

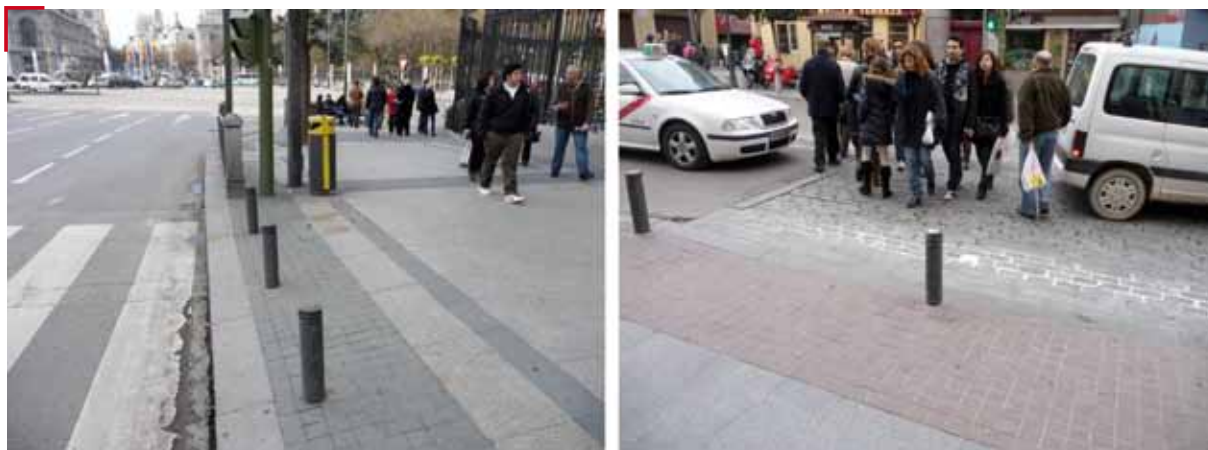
Fig. 8a y 8b: Falta de uniformidad del pavimento táctil y dificultad de discriminación entre materiales. Las soluciones no estandarizadas en zonas escogidas de la ciudad, pueden resultar más estéticas, pero son poco efectivas.

muestran las fotos, zonas recientemente remodeladas de las calles de Alcalá, Gran Vía u otras del casco histórico de Madrid abandonan este tipo de señalización por su elevado compromiso estético.

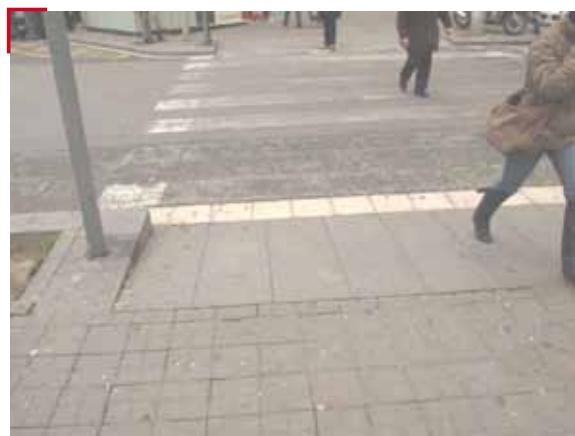
Fig. 9: Paso de peatones en Barcelona.

Por el contrario, en Barcelona, no se introduce contraste en el pavimento de los vados. La única identificación del límite entre vado y calzada se coloca sobre ésta, a modo de ríngola blanca continua.

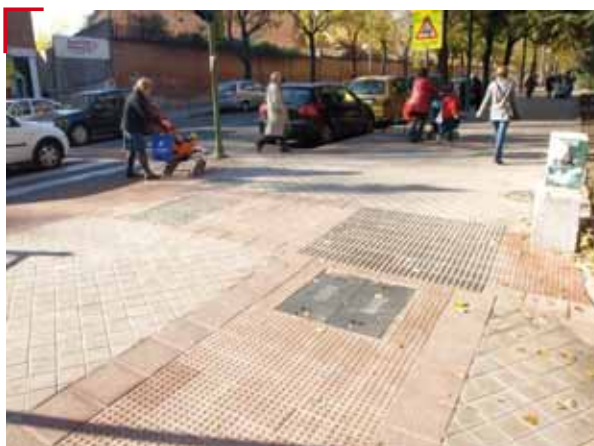
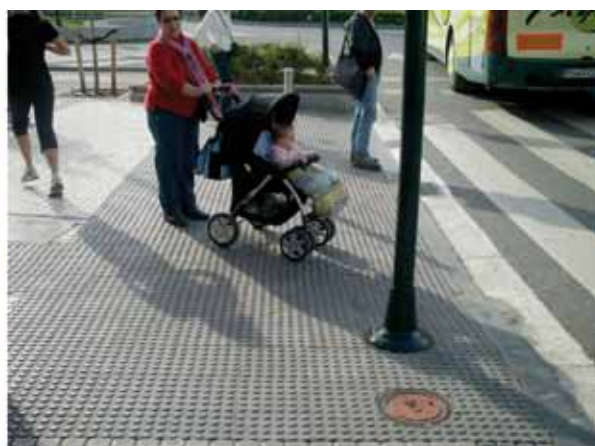
Fig. 10a y 10b: Un uso excesivo de la señalización táctil como se observa en algunas ciudades plantea la cuestión de la pérdida de significado, capacidad efectiva de orientación, coste elevado y discutibles efectos prácticos y estéticos.

El uso del pavimento indicador se debe reducir a los puntos expresamente previstos y ocupando las superficies indicadas para no producir confusión o desorientación. Un uso excesivo o sobre superficies demasiado grandes lleva a interpretar inadecuadamente su utilidad y sentido por parte de los responsables del mantenimiento o la reposición de pavimentos, además de confundir o desorientar a los usuarios. Las fotos que se acompañan muestran prácticas o soluciones muy discutibles en cuanto a su utilidad e impacto, originadas en muchos casos por un sobredimensionamiento

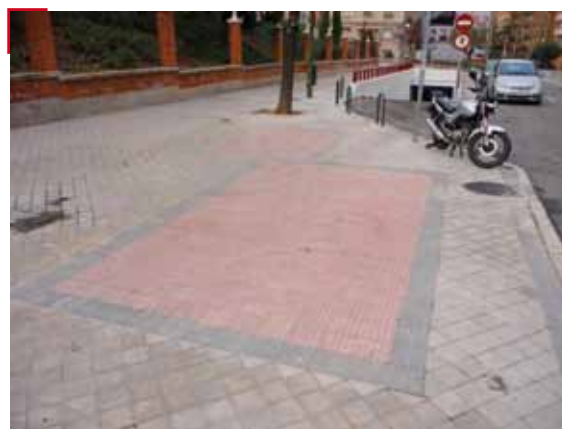
Fig. 11: El uso excesivo de la pavimentación táctil también conduce a vaciar su significado generando aplicaciones simplemente ornamentales o de otro tipo.

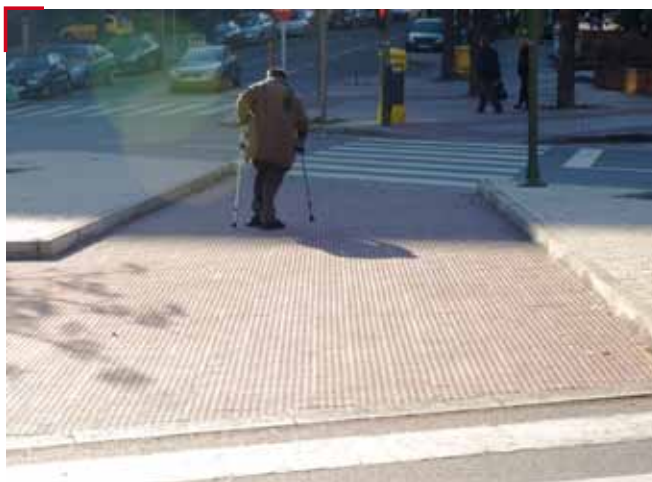
Fig. 12: Una pavimentación completa de la isleta con baldosa de botones puede limitar los beneficios de guía y advertencia de la señalización táctil.

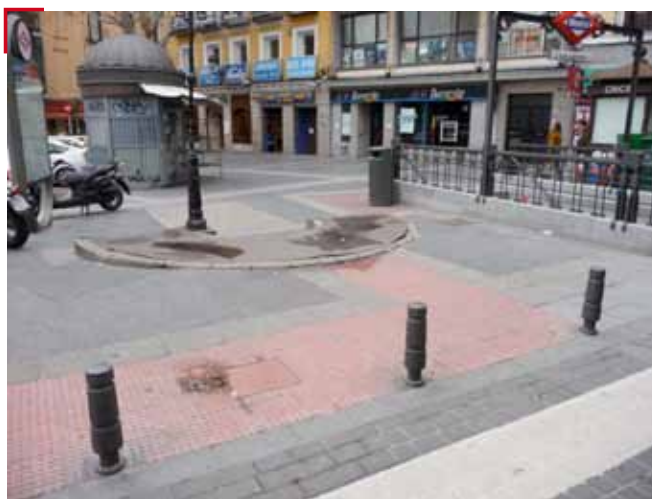
Fig. 13: Desorden general de elementos, texturas, colores, que se combina con obstáculos y bolardos difícilmente detectables.

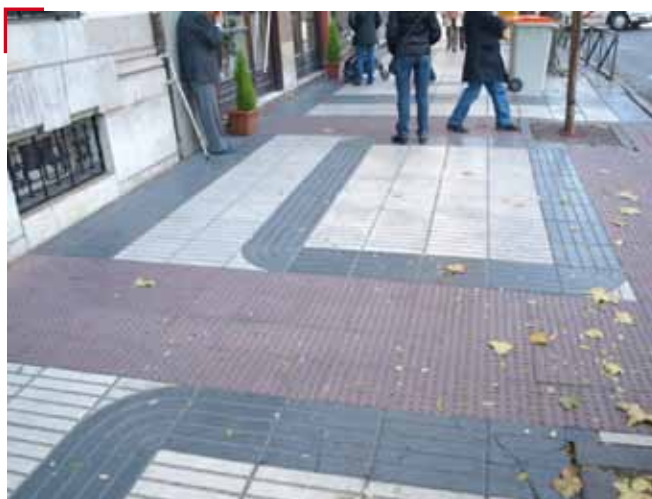
Fig. 14: La profusión de colores y formas en los pavimentos dificultan la utilización del contraste como código de orientación.
